Modification de l'interrupteur de contact du K 2724 / K 256

Models: K 2724 index 20, 20A, 20B
K 256 index 20, 20A, 20B

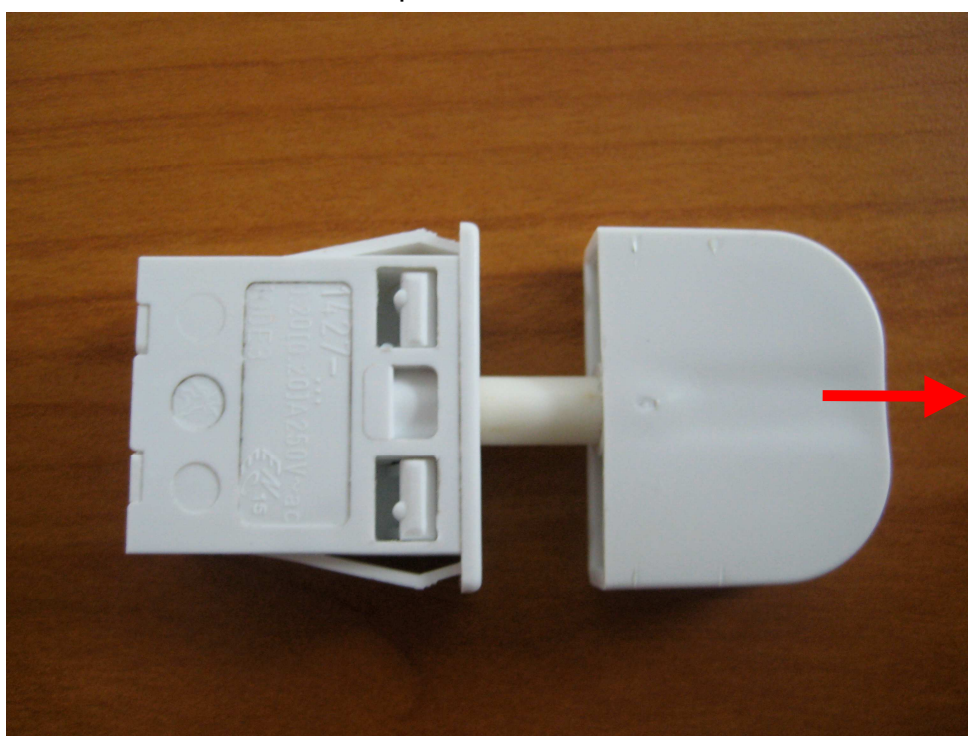
Défaut : Importante formation de glace dans le réfrigérateur.
L'éclairage ne s'éteint pas.

- Sortez l'interrupteur.
