SERVICE TECHNICAL **news**

Titre : Formation de glace sur Combi NF Thermostat électronique 2005 L60

Combi NF Electronic Thermostat 2005 L60

Formation de glace dans le conduit de ventilation

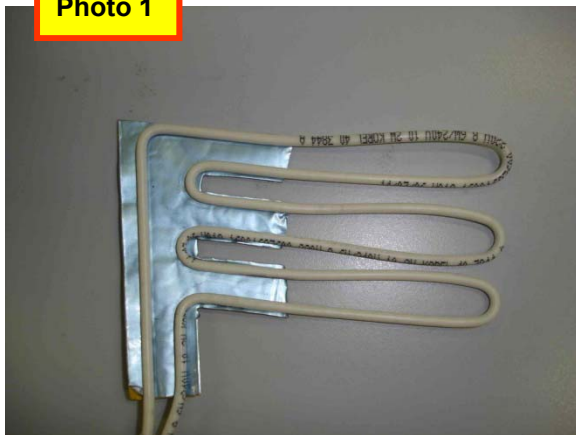
Photo 1

Préparer la résistance avec un cutter

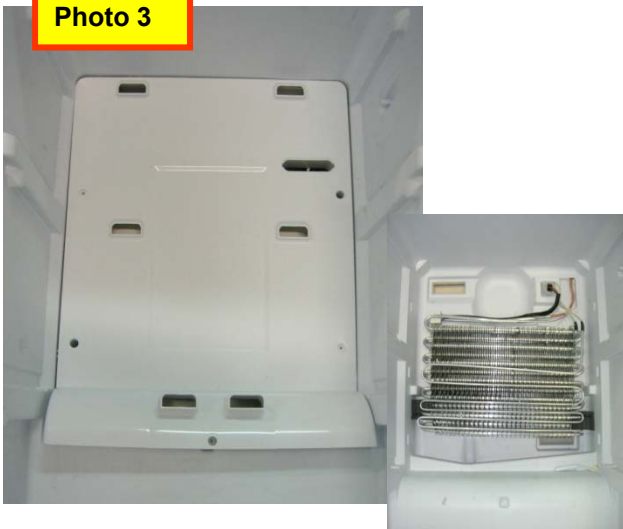
Photo 3

Oter la paroi du fond

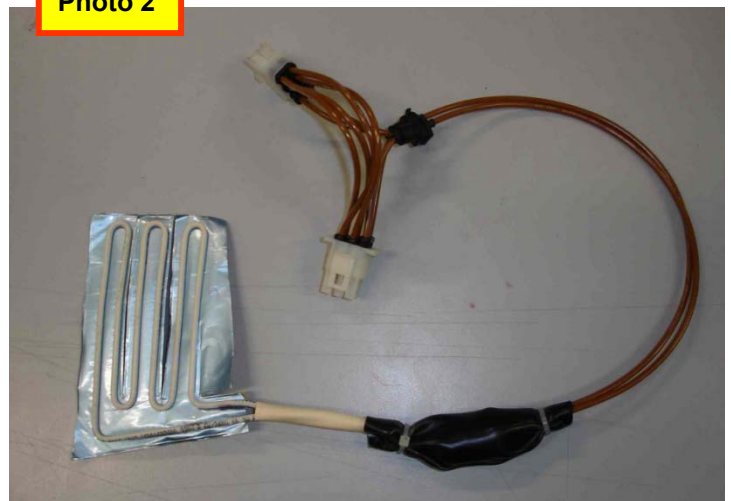
Photo 2

Relier la résistance au câblage, en l'insérant dans le manchon.
Nouer avec 2 liens.

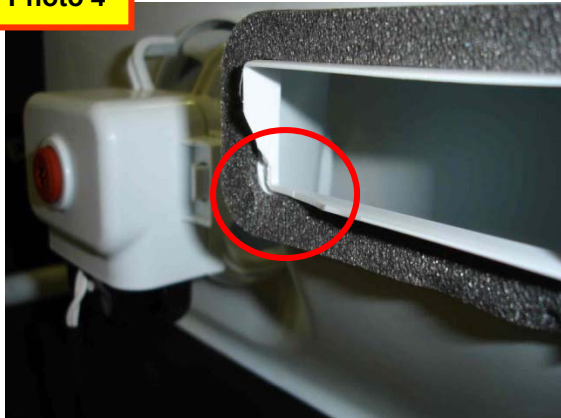
Photo 4

Faire une encoche au cutter sur le conduit pour faciliter l'insertion de la résistance

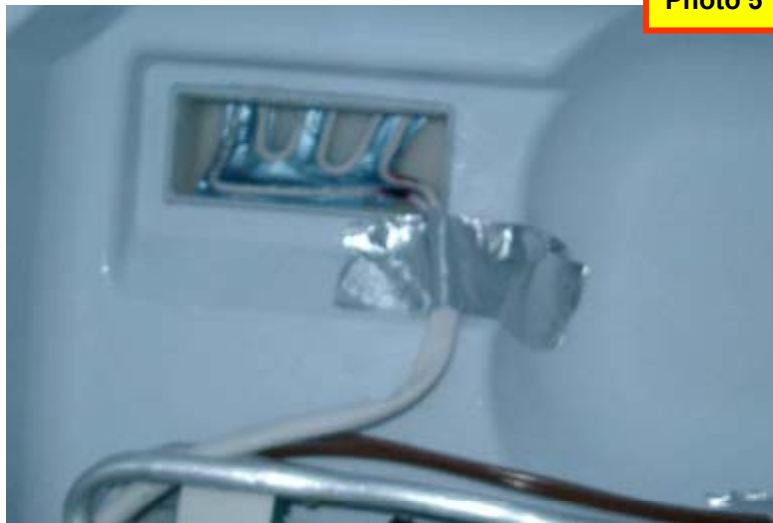
Photo 5

Insérer et coller la résistance à l'intérieur du conduit. Fixer le câble avec du scotch aluminium.

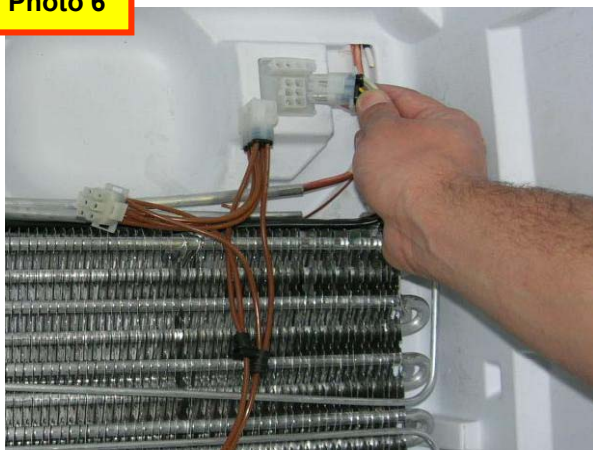
Photo 6

Débrancher le connecteur de la résistance évaporateur et le brancher sur le nouveau câblage.
Connecter le nouveau câblage au connecteur de l'appareil.
Les 2 résistances fonctionneront en parallèle

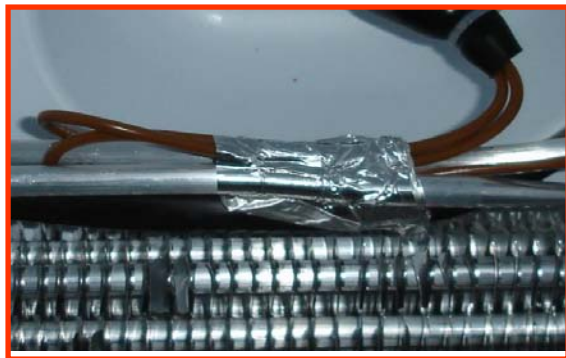
Positionner le câble comme indiqué sur la photo en utilisant du scotch aluminium

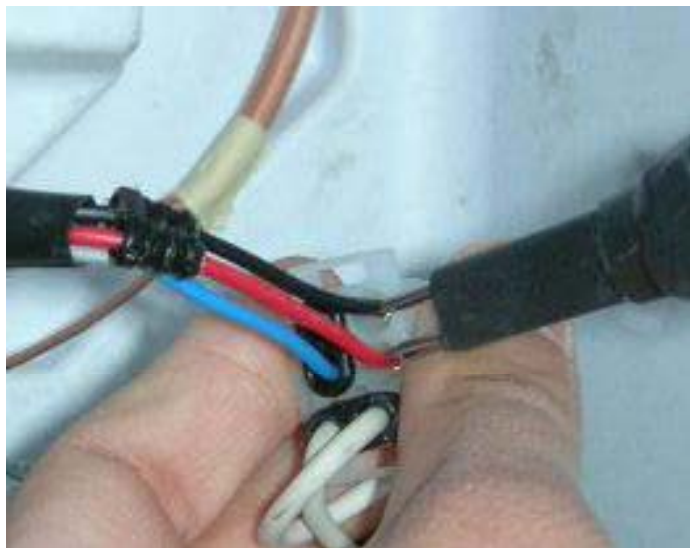
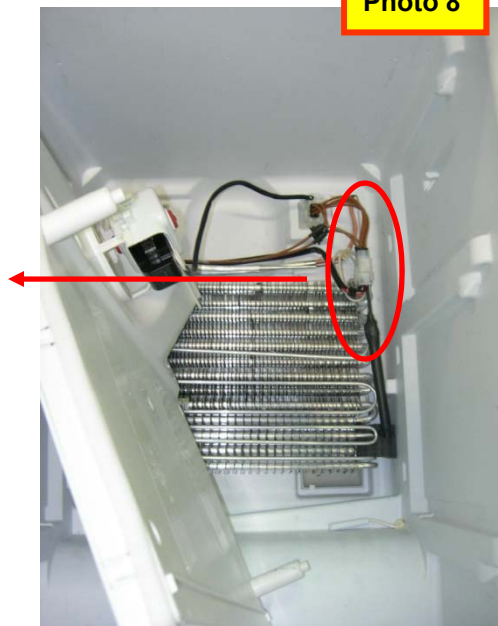
Photo 8

Brancher l'appareil et lancer l'autotest. (tourner la manette au minimum, puis au maximum, et à nouveau au minimum).

Vérifier avec la main si la résistance chauffe.
